PROGRAM PRAC KONSERWATORSKICH I RESTAURATORSKICH USZKODZONYCH MURÓW PRZEDZAMCZA POŁUDNIOWEGO W KOWALEWIE POMORSKIM

WYKONANO ZE STANOWISKA
KONSERWATORSKIEGO
dnia 10. 06. 2022

DECYZJA nr 201/193/2022

KOWALEWO POMORSKIE – TORUŃ 2022

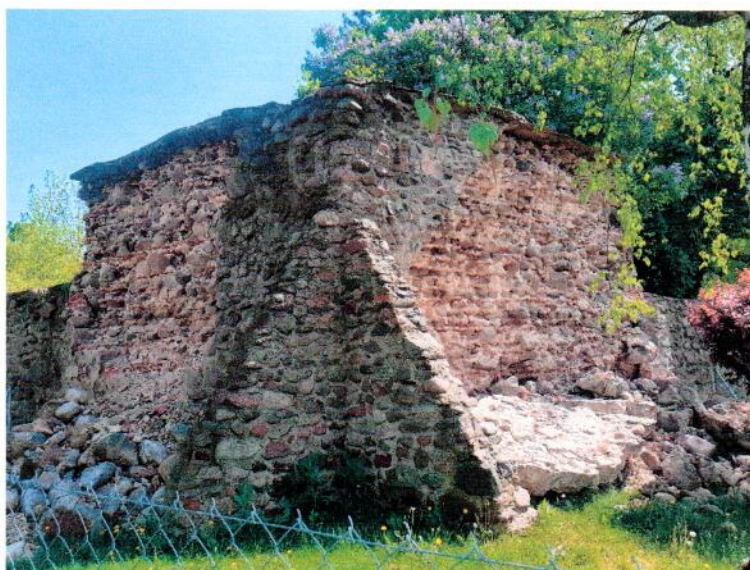
Fot. 8. Fragment murów przedzamcza południowego, uszkodzony narożnik zachodni, uszkodzenia zabezpieczone tymczasowym ogrodzeniem (stan obecny)

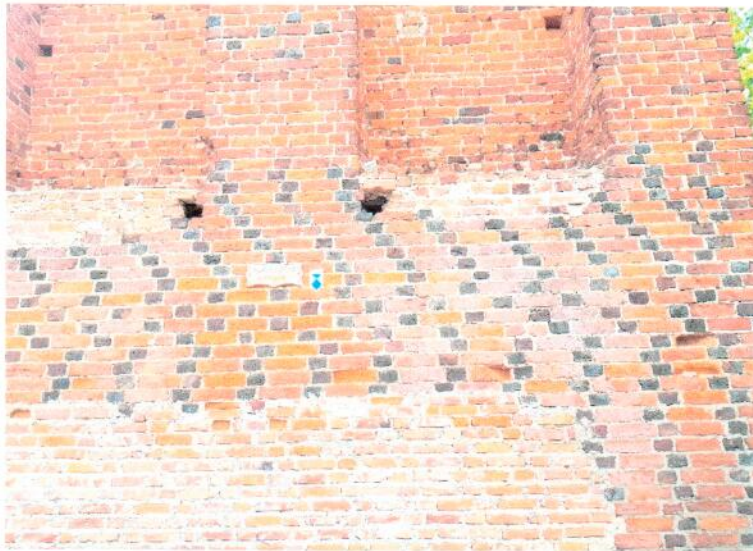
Fot. 10. Fragment ściany gdaniska, widoczne naprawy i uzupełnienia murów

Korona i górna kondygnacja użytkowa nie zachowały się. Strop zabezpieczono wylewką betonową, która przyczynia się do dalszej destrukcji ceramiki budowlanej oraz zawilgocenia górnych partii muru.

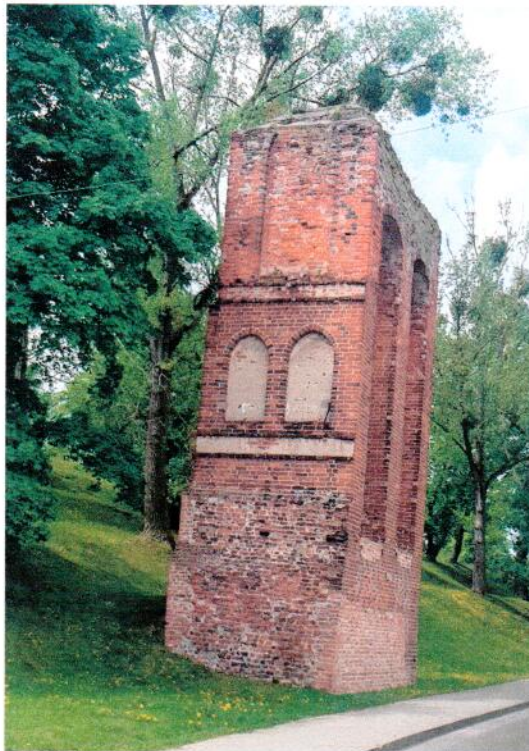
Filar wykazuje znaczne odchylenie od pionu w stronę północno-wschodnią, ku ulicy Strażackiej. Wykonany z cegły w formacie gotyckim, z użyciem zendrówki, mur pokrywa cienka warstwa zabrudzeń o dobrej przyczepności. W związku z brakiem w okolicy przemysłu ciężkiego i dużych arterii komunikacyjnych, nie mają one charakteru czarnych zwartych nawarstwień. Ponadto, zidentyfikować możemy obecność bakterii nitryfikacyjnych, glonów, porostów oraz mchów, a także drobnym roślin zielnych wyrastających z powierzchni w szczególny sposób narażonych na zamakanie. Ceramika budowlana, jak i zaprawy spoinujące charakteryzują się wysokim stopniem zniszczenia. Wieloletnie działanie czynników niszczących doprowadziło do wyłukania się i wykruszenia spoin, a także do strukturalnego osłabienia i dezintegracji ceramiki, prowadzącej do powstania spękań, wykruszenia się, czy osypywania zarówno partii przypowierzchniowych, jak i całych cegieł. Liczne obszary, w których zaprawa spoinująca uległa spękaniu, wykruszeniu czy wyłukaniu umożliwiają wodzie penetrację w głąb muru. Stałe zawilgocenie o różnym nasileniu naraża substancję zabytkową na niszczące działanie mrozu, soli rozpuszczalnych w wodzie i mikroorganizmów, co w rezultacie prowadzi do jej dalszej pogłębionej destrukcji. Ponadto na obiekcie zaobserwować można kilka rodzajów zapraw spoinujących. Niestety, materiały, których użyto do napraw, uzupełnień i drobnych przebudów na bazie spoiwa cementowego, są przyczyną nieustanego pogłębiania się opisanych powyżej zniszczeń (nieodpowiednie właściwości fizyko-mechaniczne i źródło soli rozpuszczalnych w wodzie). Ponadto, zabrudzenie lica cegieł i nieestetyczne wykończenie spoiny uniemożliwiają prawidłowy odbiór estetyczny zabytku.

Fot. 11. Filar gdaniska zamku pochylony w stronę ul. Strażackiej, widok od strony wschodniej

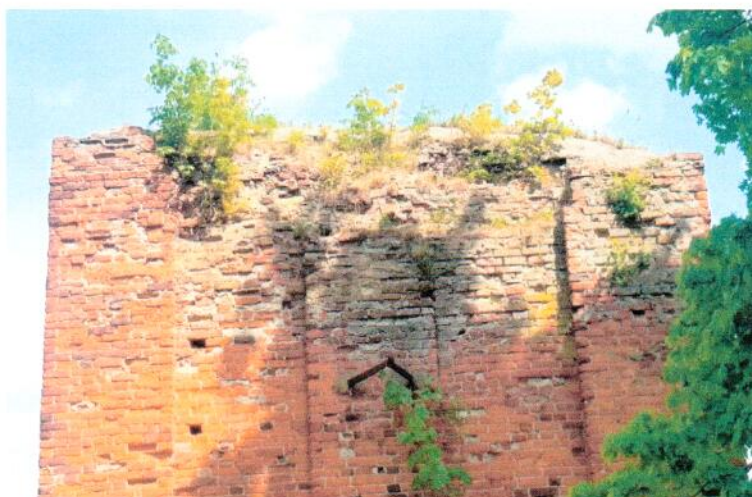
Zachowane częściowo wtórne cementowe pokrycie stropu jest silnie zdestruowane i poprzeraśane roślinnością. Widoczne otwory maculcowe służą obecnie jako schronienie dla ptaków.

Fot. 12. Korona filaru gdańska silnie poprzeraśta roślinnością, widoczne zniszczenia muru, widok od strony południowej, z góry zamkowej

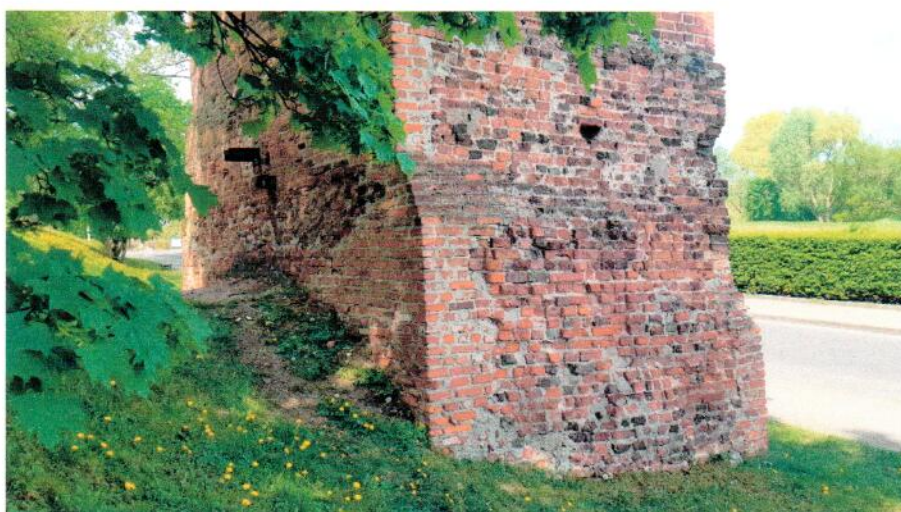
Dolne partie muru poddawane są zintensyfikowanej degradacji na skutek podciągania wód gruntowych, zwłaszcza od strony stoku góry zamkowej, gdzie poziom gruntu przewyższa linię fundamentów. Zidentyfikowano znaczne obszary wykwitów solnych.

Fot. 13. Dolny fragment muru filaru gdańska zamku górnego

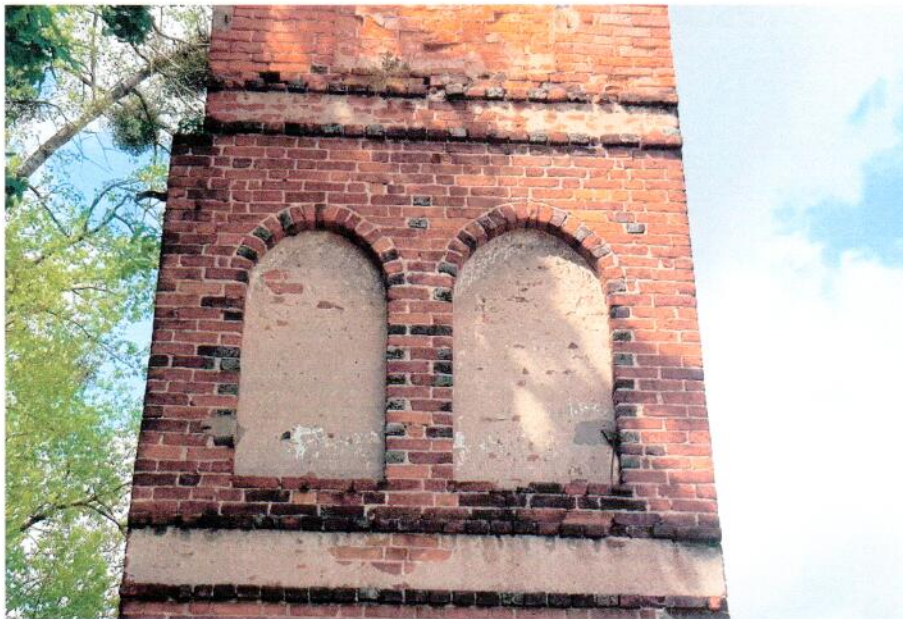
Wyprawy tynkarskie blend oraz poziomych fryzów dzielących kondygnacje są silnie zniszczone, popękane, z licznymi ubytkami. W większości charakteryzuje je osłabiona adhezja do podłoża. W miejscach tych odnotowano spękania oraz znaczne ubytki tynku, odsłaniające powierzchnię ceglanego muru, również o wysokim stopniu degradacji.

Fot. 14. Blendy i fryzy – widoczne ubytki wypraw tynkarskich

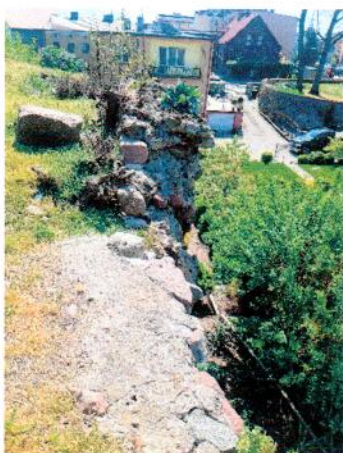
Korony murów są częściowo zasypane ziemią i porośnięte roślinnością, w pozostałej części zalane betonem. Uzupełnienia spoin między głazami wykonane z zaprawy cementowej, o nieodpowiednich właściwościach fizyko-mechanicznych i będącej źródłem soli rozpuszczalnych w wodzie, wspomagającej zawilgocenie muru prowadzące do dalszej pogłębionej destrukcji, i uniemożliwiającej prawidłowy odbiór estetyczny zabytku.

Fot. 18. Korona muru parczanu z widocznymi naprawami zaprawą cementową

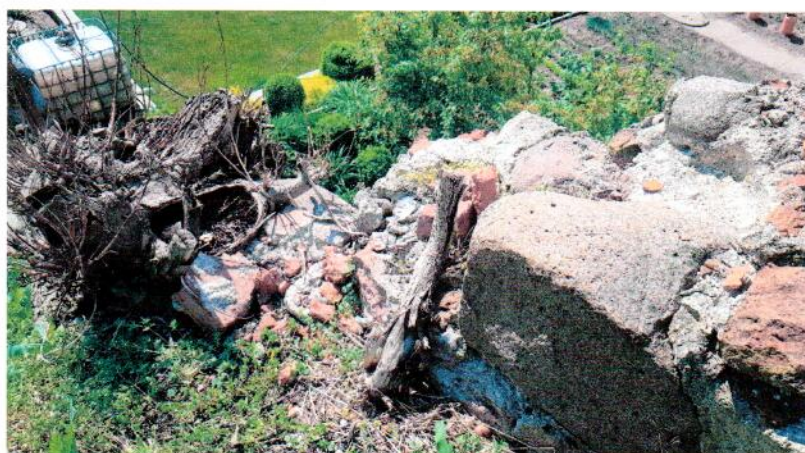
Fot. 19. Fragment korony muru parczanu przerośnięty korzeniami roślinności oraz widoczne spoiny cementowe pochodzące z wcześniejszych napraw

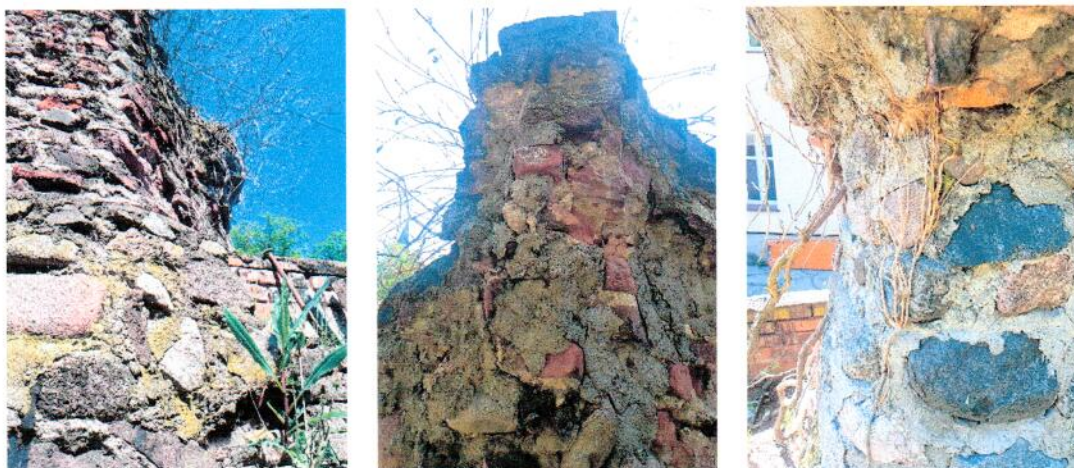
Dolne partie muru kamiennego porośnięte glonami i porostami, wtórnie spoinowane zaprawami cementowymi. Pod cementową zaprawą spoinującą tworzą się pustki – zaprawa spodnia – historyczna ulega dezintegracji granularnej. Uszczelniona powierzchnia muru utrzymuje przez długi czas wilgoć pochodzącą z opadów atmosferycznych i aerozolu wodnego niesionego przez wiatr. Stałe zawilgocenie o różnym nasileniu naraża substancję zabytkową na niszczące działanie mrozu, soli rozpuszczalnych w wodzie i mikroorganizmów, co w rezultacie prowadzi do jej dalszej pogłębionej destrukcji.

Fot. 21. Fragmenty baszty południowej przedzamcza środkowego, stan aktualny z widocznymi naprawami zaprawą cementową, uszkodzeniami wywołanymi porastaniem roślinnością jednoroczną i zdrewniałymi pędami krzewów

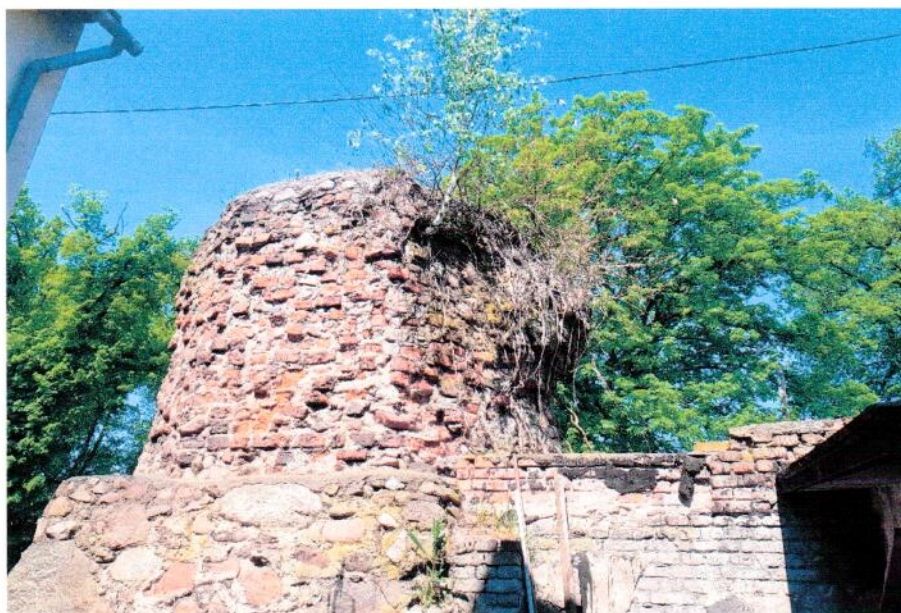
Baszta połączona jest z zawilgoconym współczesnym murem przylegającym do zabudowań gospodarczych.

Fot. 22. Widok baszty od strony wschodniej z fragmentem muru i zabudowań gospodarczych (stan obecny). Widoczne silne zniszczenia cegieł i naruszenia konstrukcji muru

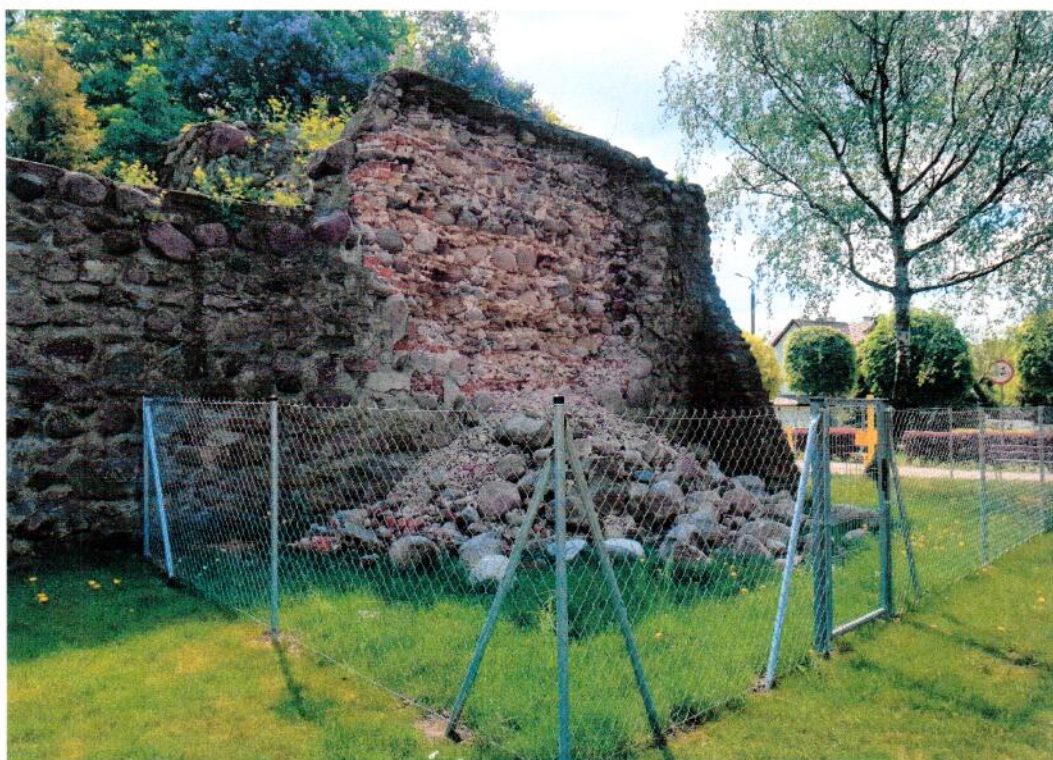
narożnik uległ katastrofie budowlanej, w wyniku której odpadały fragmenty lica muru odstaniając trzon. Obiekt w miejscu uszkodzenia, na wniosek Burmistrza Kowalewa Pomorskiego z dnia 25.01.2022 r. (sygnatura TliGG.4123.1.2022), został zabezpieczony zgodnie z zaleceniem konserwatorskim WUOZ.T.WZN.5183.7.12022.KJ z dnia 01.02.2022r. pkt 1. Miejsce zdarzenia zostało ogrodzone wraz z materiałem z zawalonej części w celu niedopuszczenia do jego potencjalnego pozyskania przez osoby postronne. Materiał ma zostać wykorzystany do naprawy uszkodzeń. Obecny stan miejsca osuwiska grozi dalszą destrukcją muru i zagraża bezpieczeństwu osób przebywających w jego otoczeniu.

Fot. 23. Zabezpieczony terenu wokół uszkodzonego fragmentu muru przedzamcza południowego – tymczasowe ogrodzenie wykonano zgodnie z zaleceniami Wojewódzkiego Urzędu Ochrony Zabytków w Toruniu

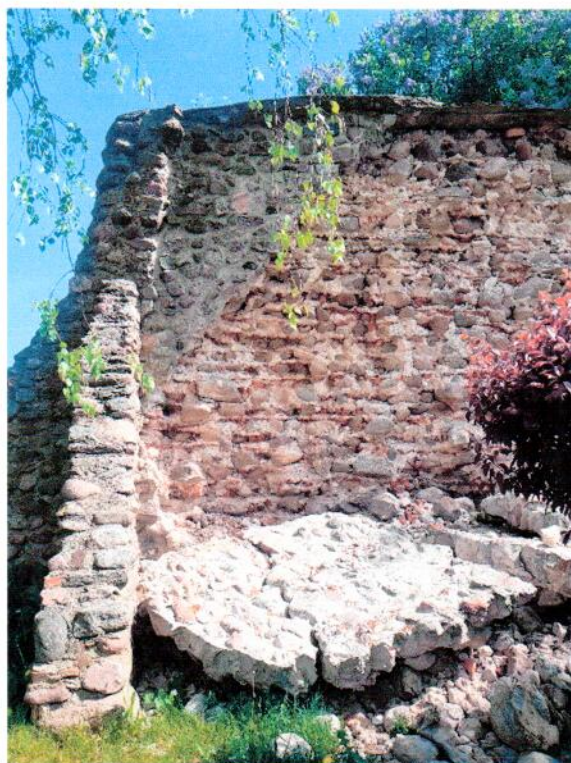
Zniszczony narożnik od strony ul. Fosa Jagiellońska jest najwyższym fragmentem zachowanej części obwarowań. Odcinek ten wykazuje silne rozwarstwienie lica muru od trzonu, także poza zawalonym fragmentem. Pionowe pęknięcia w miejscu przypór pogłębiają się, zagrażając osunięciem się kolejnych fragmentów lica muru. Odstłonięty trzon narażony na działanie czynników atmosferycznych, ulega dalszej degradacji, co prowadzi do osłabienia struktury konstrukcji obiektu. Cementowe zabezpieczenie korony muru i skarpa ziemi podtrzymująca mur od strony podwórka przedszkola, przyczyniają się do wzrostu zawilgocenia. Wtórne zaprawy cementowe uszczelniają powierzchnię obiektu, przenosząc obciążenie

procesami fizycznymi (transport kapilarny, wysychanie, zamarzanie) na historyczne porowate materiały budowlane.

Fot. 24. Uszkodzony fragment narożnika zachodniego muru przedzamcza, widoczny osunięty fragment lica

16. Zrekonstruowanie uszkodzonego lica muru przy zastosowaniu zaprawy wapiennej modyfikowanej, przeznaczonej do prac konserwatorskich np. Optosan TWM firmy Optolith.

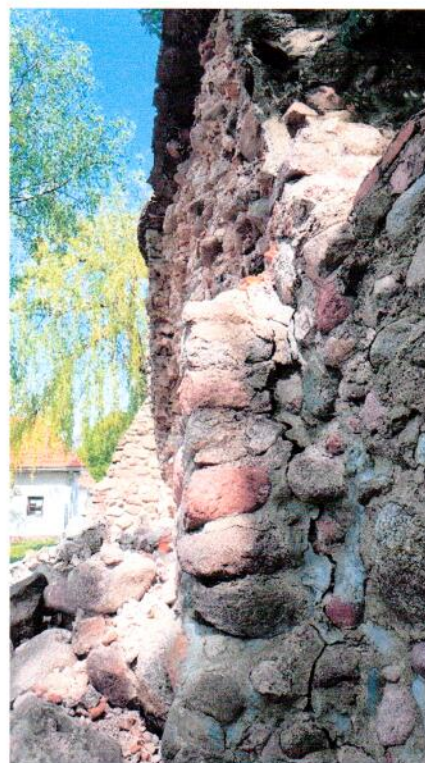
Fot. 25. Fragment muru przedzamcza od strony ul. Fosa Jagiellońska z wyraźnym pionowym pęknięciem

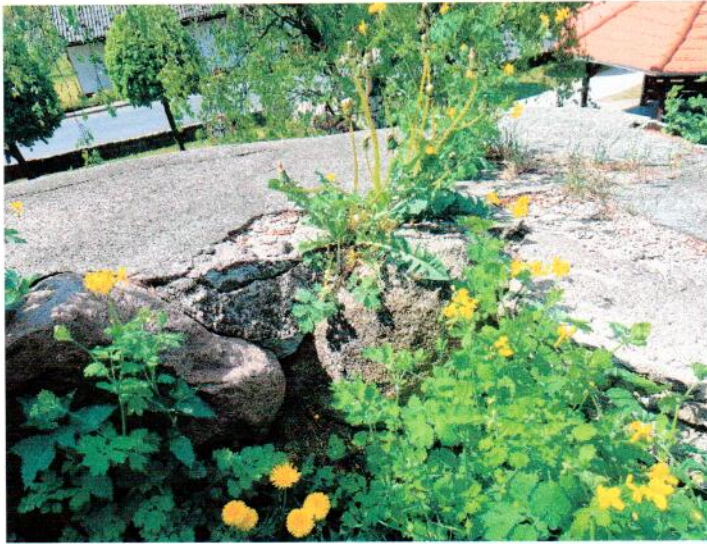
Pokrywająca koronę zaprawa cementowa jest silnie spękana, co umożliwia wodzie opadowej przedostanie się w głębsze partie muru. Stałe zawilgocenie o różnym nasileniu naraża substancję zabytkową na niszczące działanie mrozu, soli rozpuszczalnych w wodzie i mikroorganizmów, co w rezultacie prowadzi do jej dalszej pogłębionej destrukcji. Umiarkowane zimy ostatnich kilkunastu lat zwiększają ilość cykli zamarzania i odmarzania w ciągu doby, powodując akcelerację korozji fizycznej. Pomimo relatywnie wysokich temperatur, granica 0°C jest przekraczana obustronnie dużo częściej podczas sezonu, niż podczas okresów o ujemnych, ale stabilnych temperaturach.

Fot. 26. Korona narożnika muru przedzamcza południowego – silny rozrost drobnej roślinności

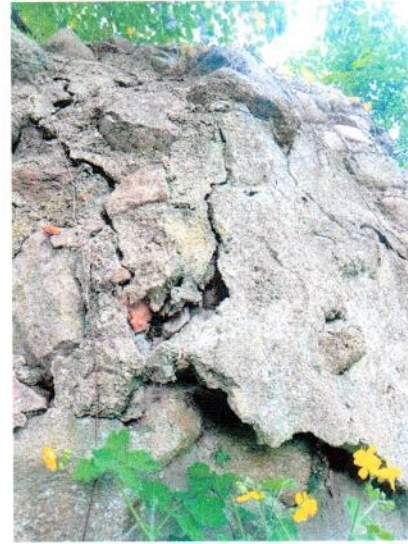
Fot. 27. Wtórne zaprawy cementowe pokrywające korony muru przedzamcza południowego

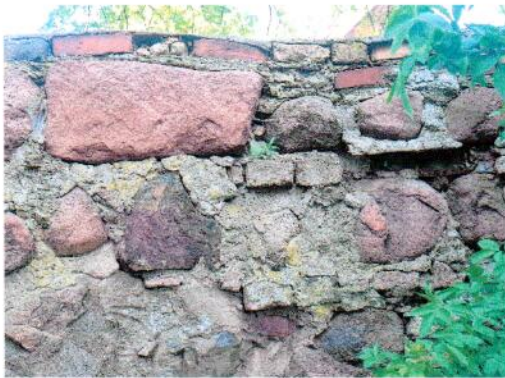
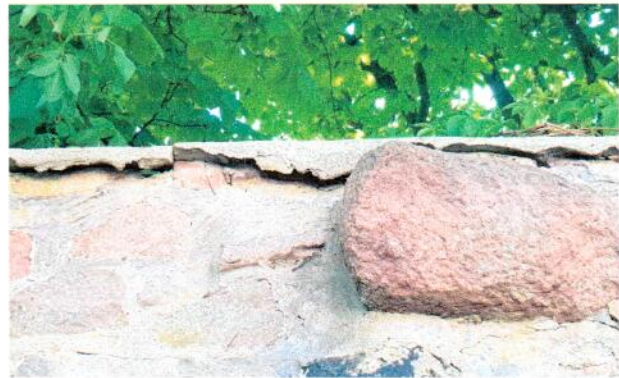
Pozostała część muru przedzamcza południowego prawie na całej długości wykazuje odspojenia pokrywającej jego koronę zaprawy cementowej, wykonanej najprawdopodobniej w latach siedemdziesiątych XX w. Nieszczelności, podobnie jak w uszkodzonej narożnej części, powodują stałą destrukcję i wnikanie wody opadowej do wnętrza oraz zaciekanie po licach murów i ich rozsadzanie od wewnątrz.

Fot. 28. Lica murów przedzamcza południowego z widocznym odspojeniem napraw korony wykonanych z zapraw cementowych, których spękania umożliwiają penetrację wód opadowych w strukturze muru

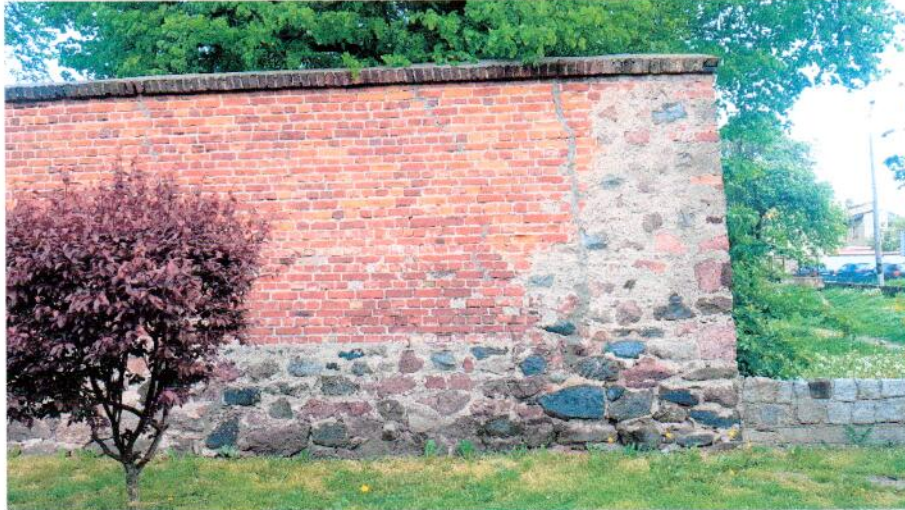
Niewielki fragment muru w pobliżu ul. Fosa Jagiellońska uzupełniony został wypełnieniem ceglanym. Stan zachowania tego współczesnego fragmentu również należy określić jako zły. Widoczne są pionowe pęknięcia i ubytki zarówno w materiale ceramicznym jak i w spoinach. Uzupełnienia i klejenia uszkodzeń wykonano z wykorzystaniem zaprawy cementowej.

Fot. 29. Fragment muru przedzamcza południowego z uzupełnieniem ceglanym, widoczne spękania pionowe i ubytki w obrębie cegieł i spoin

17. Uzupełnienie ubytków zaprawy w spoinach. Do spoinowania muru należy zastosować zaprawę o właściwościach fizykomechanicznych zgodnych ze spoiną oryginalną (w oparciu o wyniki badań oryginalnych zapraw). Kolor, struktura i tekstura zapraw oraz sposób opracowania powierzchni należy dobrać do zapraw sąsiadujących. Zaprawa do spoinowania na bazie wapna wypalanego z dodatkami trasy reńskiego lub tufów wulkanicznych. Naturalnie hydrauliczne spoiwo jest tutaj spoiwem najbardziej wskazanym, pozwala na uzyskanie spoin porowatych, a jednocześnie trwałych i odpornych na wymywanie. W partiach zasolonych tj. w przyziemiu, wskazane jest założenie spoin o zwiększonej pojemności wewnętrznej tzw. odsalających. Dopuszcza się zastosowanie zapraw handlowych przeznaczonych do prac konserwatorskich np. Optosan TrassFuge, modyfikowaną poprzez dobór wypełniaczy. Korony murów obronnych należy fugować na elastycznej i szczelnej spoinie np. Optosan TrassFuge specjal lub Optosan TrassFuge z dodatkiem żywicy poliakrylowej Optostop HydroFlex w kolorze jak pozostała spoina.

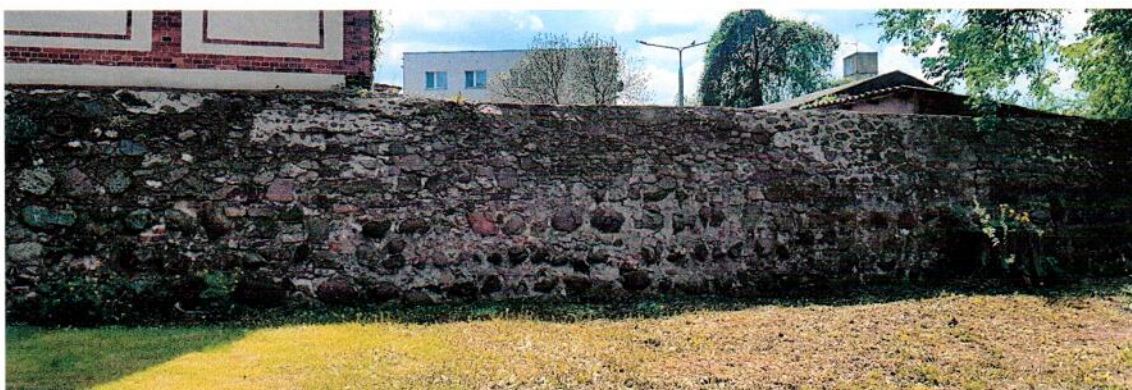
Mur od strony wewnętrznej (dziedzińca działki przedszkola) wykonany jest z kamieni polnych układanych warstwowo, łączonych zaprawą wapienną, przeplatanych miejscowo warstwami cegieł lub gruzu ceglanego. Lico muru wykazuje liczne uszkodzenia, spękania pionowe i rozwarstwienia poziome. Widoczne są również obszary porażone atakiem mikroorganizmów – mchów i porostów, co przyczynia się do powstawania zaplamień, utrzymywania się zawilgocenia murów, a także stopniowej destrukcji struktury cegieł i zapraw, spowodowanej działaniem wytwarzanych przez mikroorganizmy kwasów. Większość napraw i uzupełnień wykonano z użyciem zapraw cementowych.

Fot. 30. Lico muru od strony dziedzińca przedzamcza południowego, widoczne spękania i atak mikrobiologiczny

- b) Zatrucie glonów i porostów: Lichenicide 246 (1,5-2% r. w etanolu) roztwór preparatu BIOTIN R prod. CTS, (2-3% roztwór w etanolu);
 - c) Mechaniczne usunięcie martwych organizmów wspomagane metodą fizyczną (za pomocą szczotek polietylenowych, przegrzanej pary wodnej itp.).

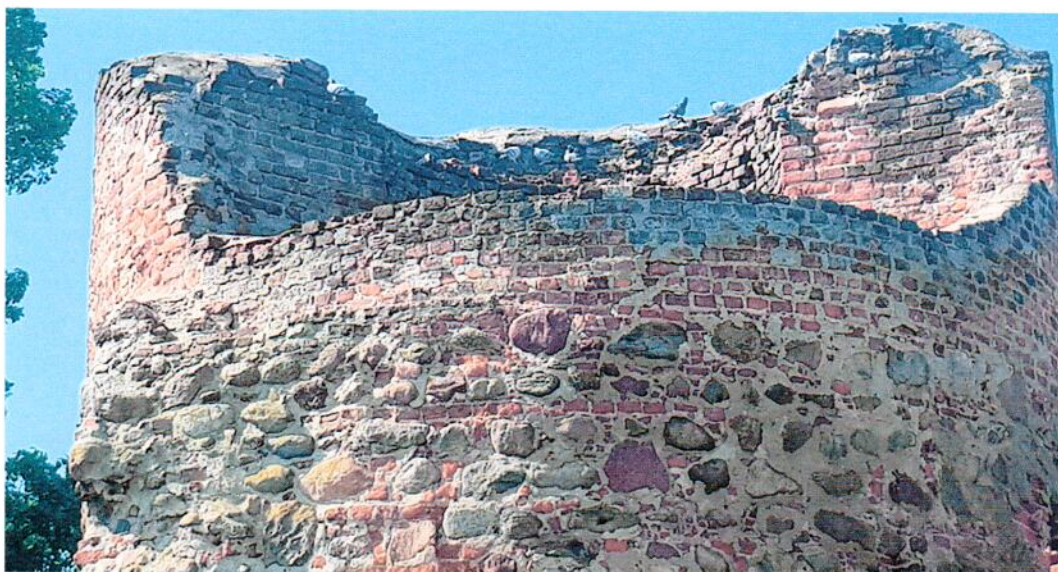
Fot. 31. Korona baszty południowej – widoczne uszkodzenia korony, dezintegracja spoin i ceramiki budowlanej, uszkodzone cementowe naprawy oraz licznie gniazdujące ptactwo

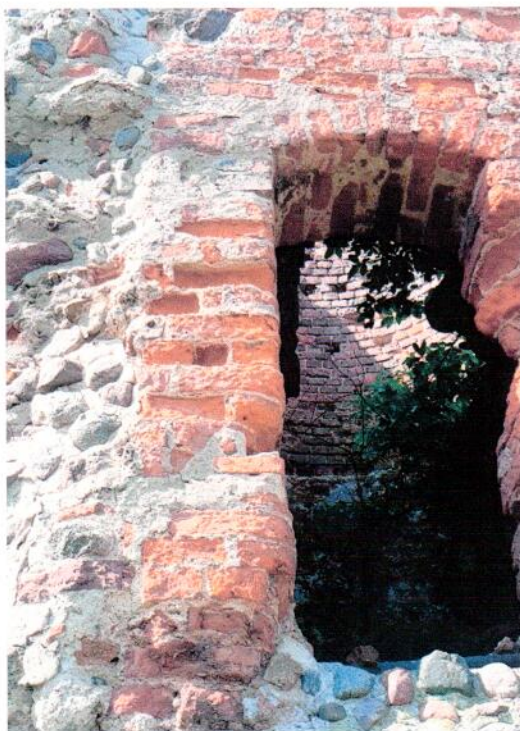
Fot. 32. Baszta południowa, wewnątrz porośnięte dziką roślinnością

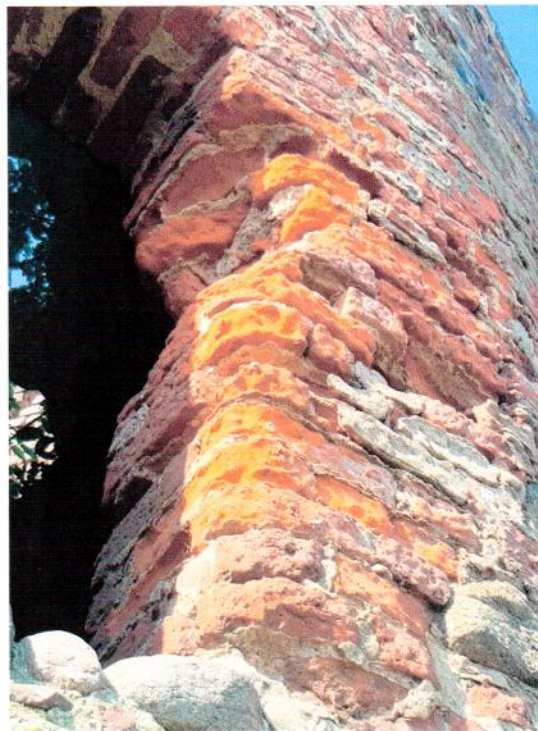
Fot. 33. Baszta południowa, otwór okienny, widoczna dezintegracja cegieł i zapraw spoinujących

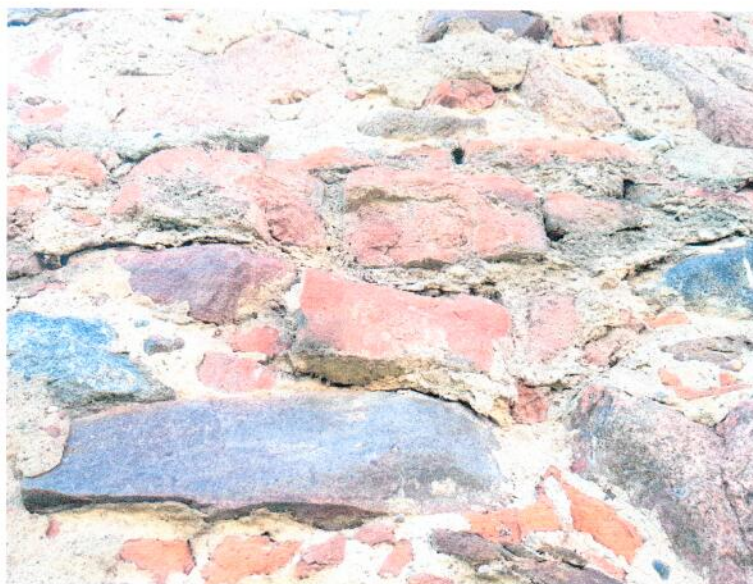
Stan zachowania kamiennego cokołu budowli jako konstrukcji murowanej jest dobry. Mur jest kompletny, spoiny wypełnione. Jednak na znacznej powierzchni zastosowana została zaprawa cementowa, która podobnie jak w murze ceglanym stanowi źródło soli rozpuszczalnych w wodzie. Dodatkowo niewłaściwe wykończenie spoin uniemożliwia prawidłowy odbiór estetyczny zabytku. Zawilgocenie muru i jego zasolenie, a także prawdopodobne uszczelnienie powierzchni spowodowały widoczne rozległe zniszczenia zasadniczo odpornych na działanie wody nisko nasiąkliwych skał magmowych. Na wielu gładzach widoczna jest dezintegracja granularna, złuszczające się warstwy powierzchniowe, oraz spękania.

Fot. 34. Baszta południowa (fragment muru w partii przyziemia) – widoczna silna dezintegracja zapraw spoinujących

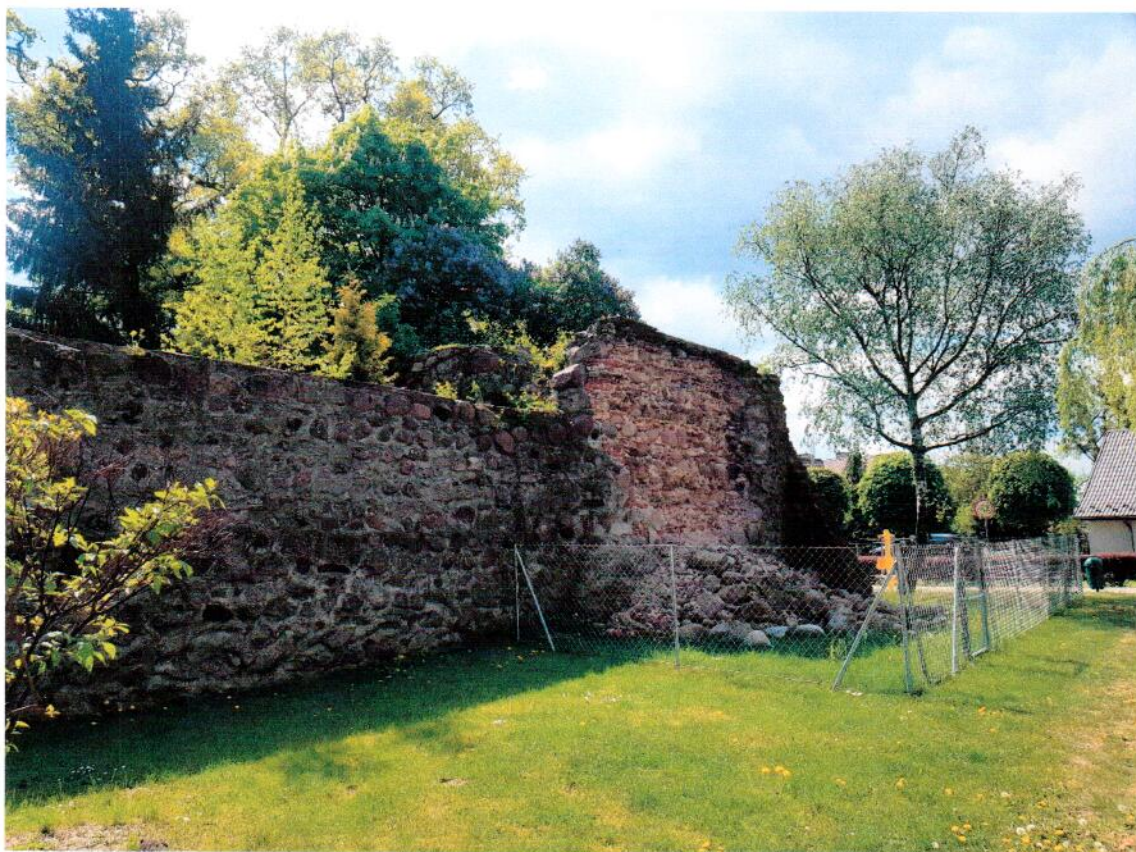
Fot. 40. Fragment zachodni muru przedzamcza południowego od strony ul. św. Mikołaja i Placu Wolności, stan po katastrofie budowlanej z zabezpieczonym fragmentem osuwiska

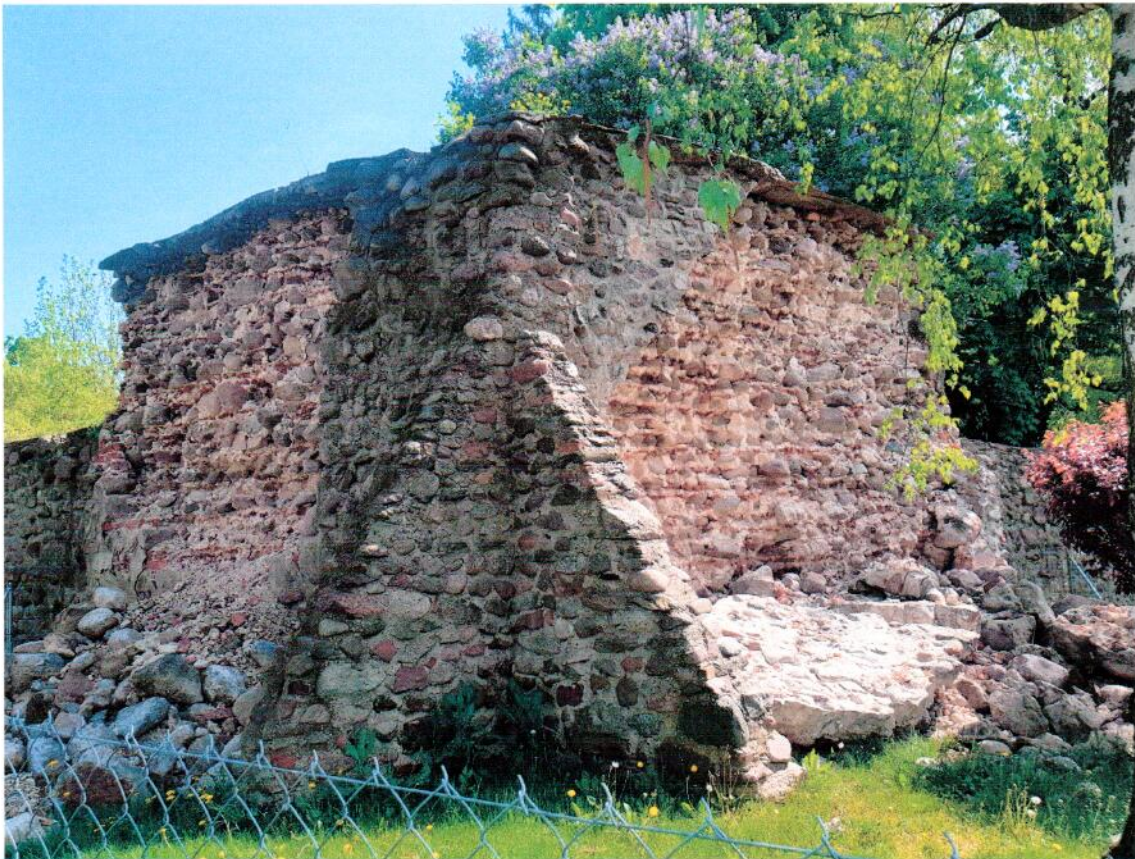
Fot. 41. Fragment narożny (południowo-zachodni) muru przedzamcza południowego od strony ul. Fosa Jagiellońska, stan po katastrofie budowlanej z zabezpieczonym fragmentem osuwiska

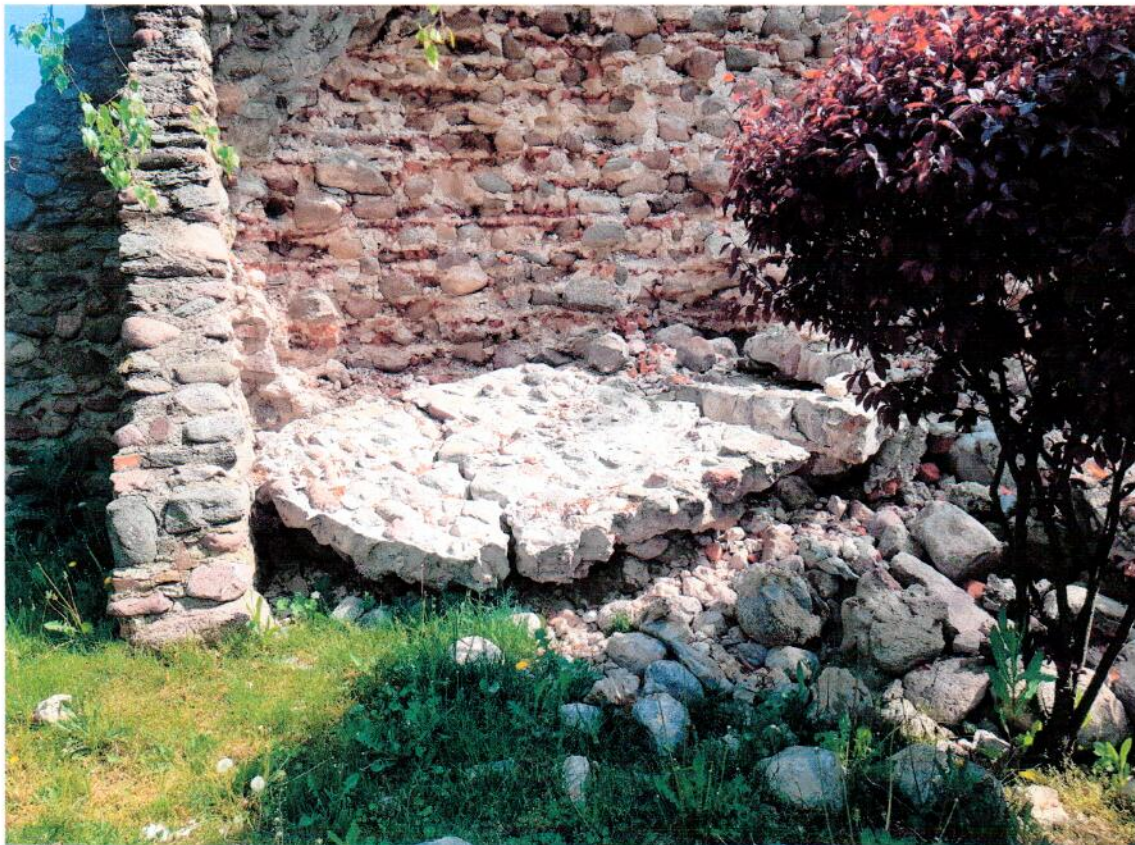
Fot. 42. Fragment narożny (południowo-zachodni) muru przedzamcza południowego od strony ul. Fosa Jagiellońska, stan po katastrofie budowlanej, fragmentem osuwiska

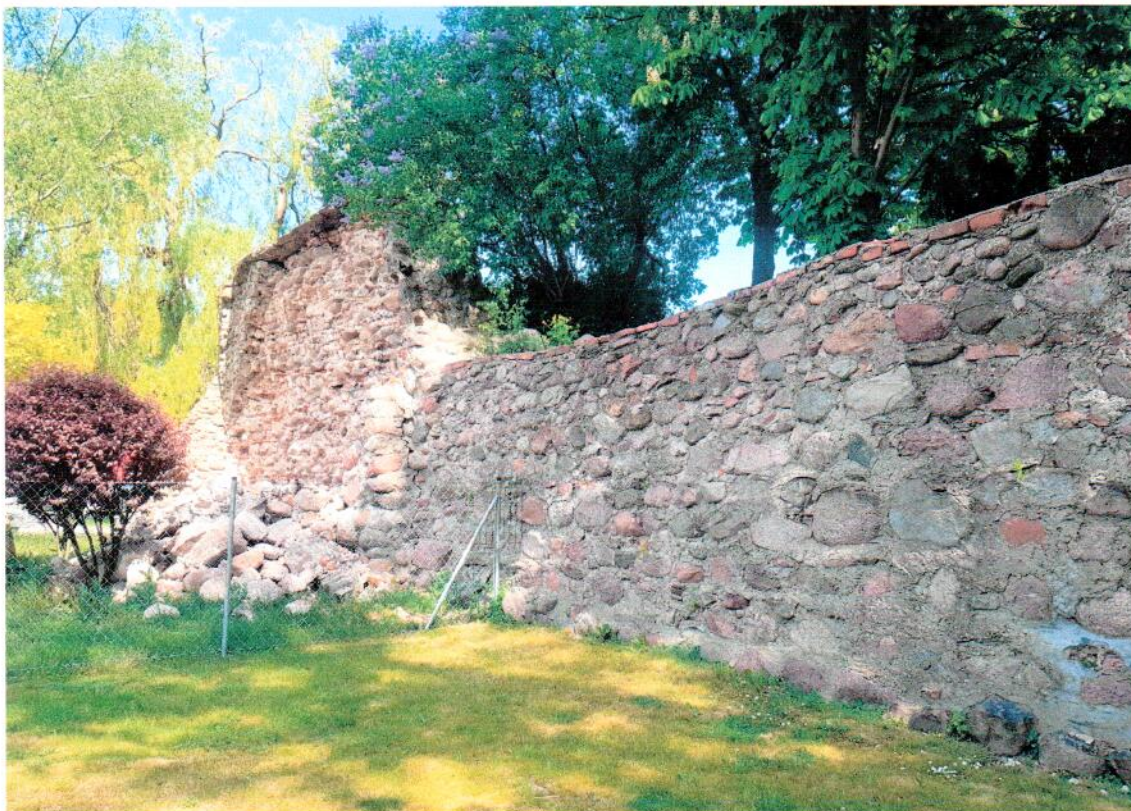
Fot. 43. Fragment południowy muru przedzamcza południowego od strony ul. Fosa Jagiellońska, stan po katastrofie budowlanej z zabezpieczonym fragmentem osuwiska

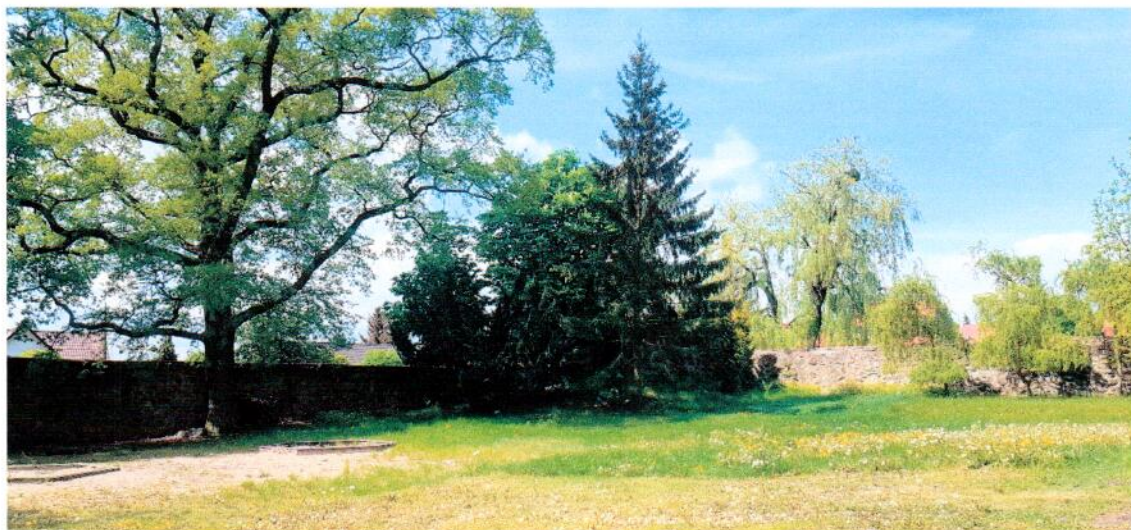
Fot. 44. Fragment muru przedzamcza południowego, narożnik południowo-zachodni, widok z dziedzińca przedszkola od strony północno-wschodniej. Uszkodzony narożnik muru od strony dziedzińca porośnięty jest kępą drzew i krzewów

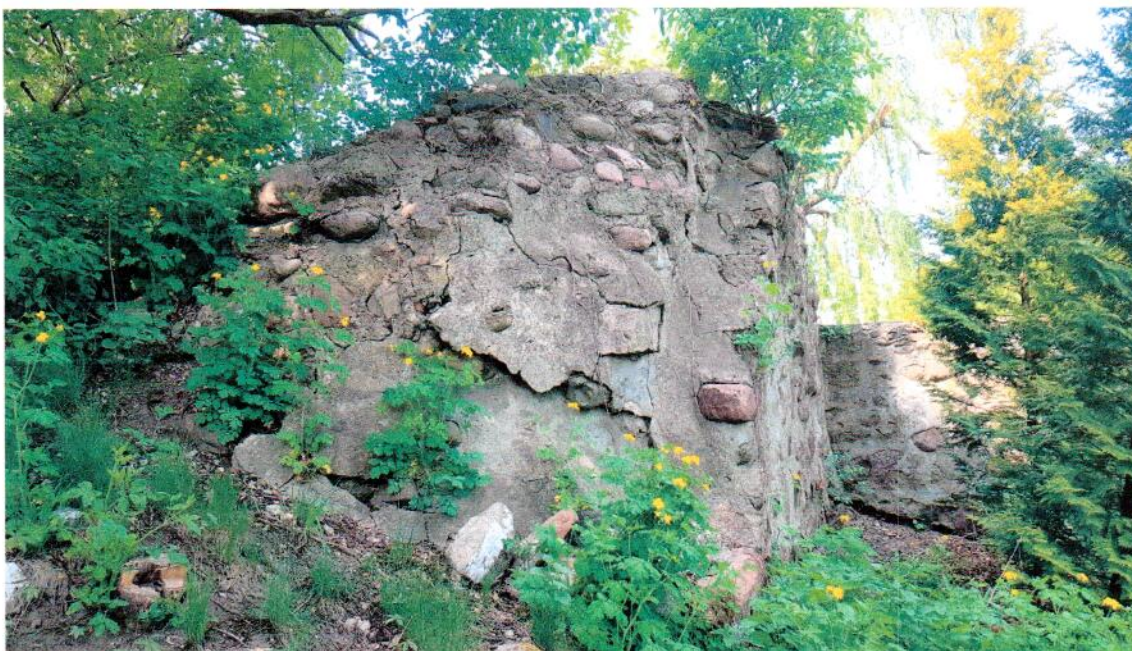
Fot. 45. Fragment muru przedzamcza południowego, narożnik południowo-zachodni, widok z dziedzińca przedszkola od strony północno-wschodniej. Stan umocnień wykonanych zaprawą cementową

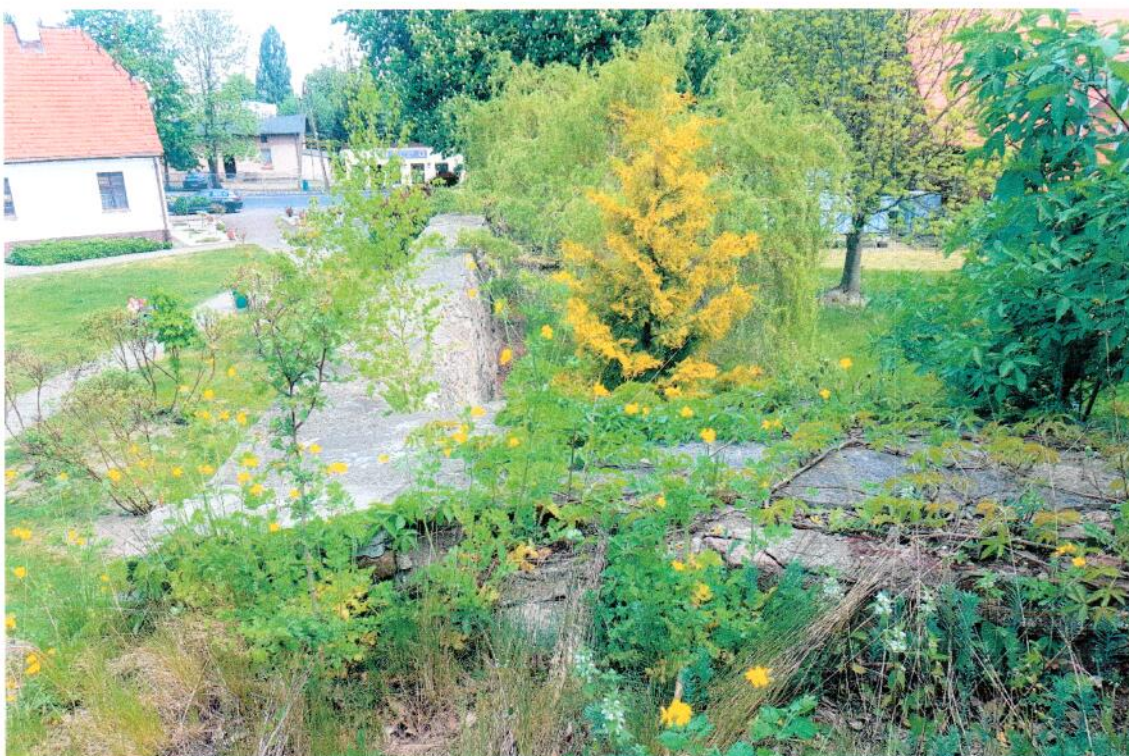
Fot. 46. Fragment muru przedzamcza południowego, stan zachowania korony muru odcinka od strony ul. św. Mikołaja, widoczne spękania cementowego zabezpieczenia korony porośniętej gęsto roślinnością

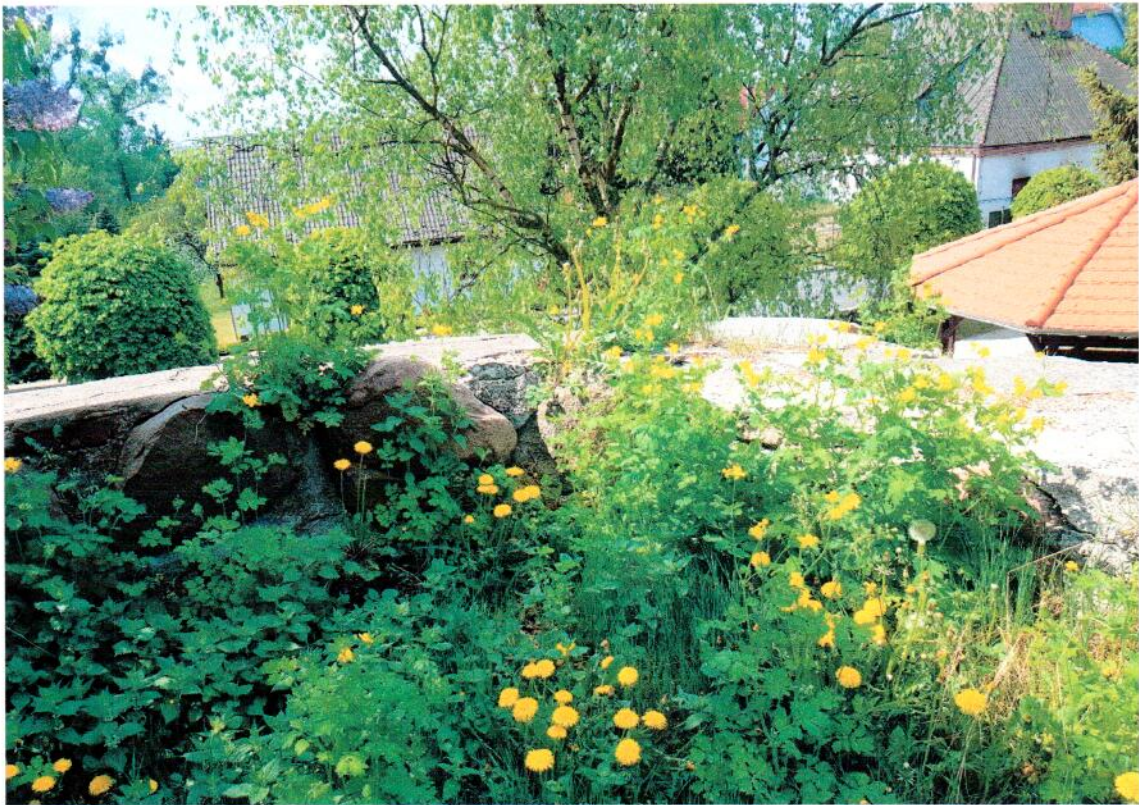
Fot. 47. Fragment korony uszkodzonego narożnika południowo-zachodniego muru przedzamcza południowego, widok z wnętrza dziedzińca działki przedszkola

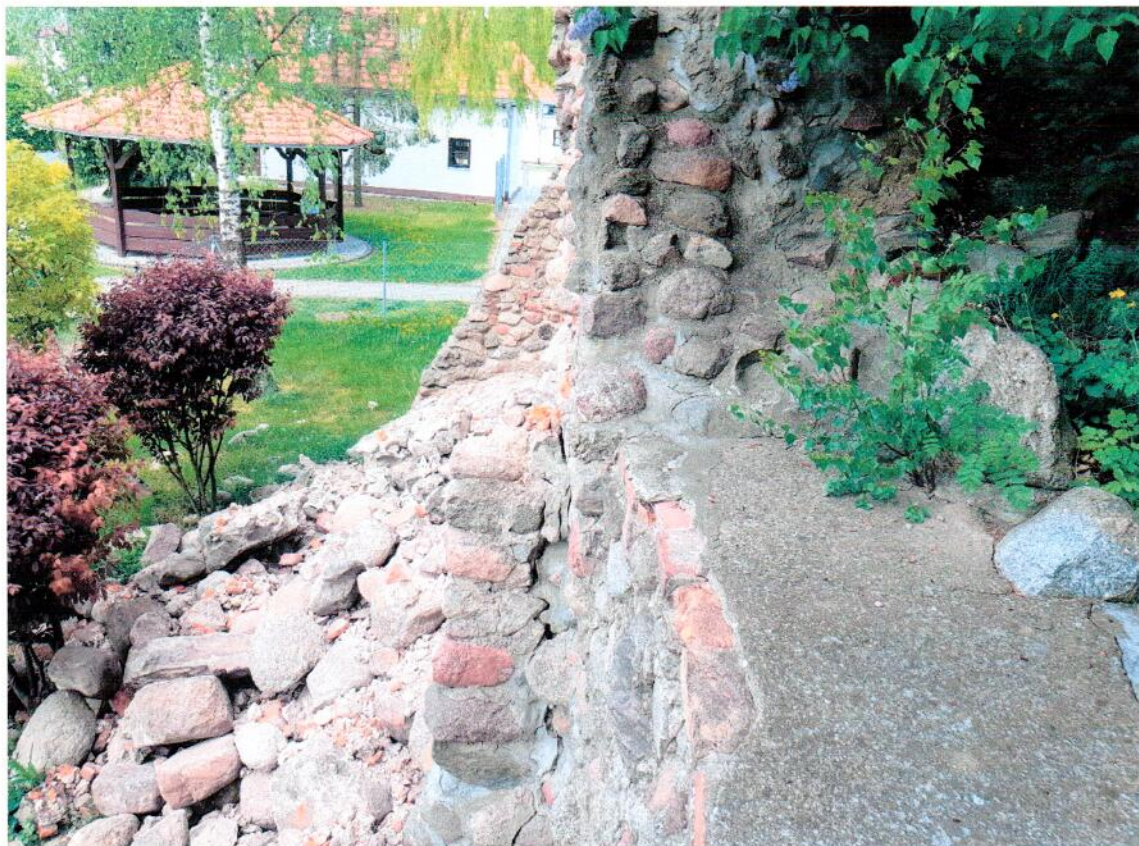
Fot. 48. Fragment południowy uszkodzonego muru przedzamcza z poziomu korony muru od strony ul. Fosa Jagiellońska

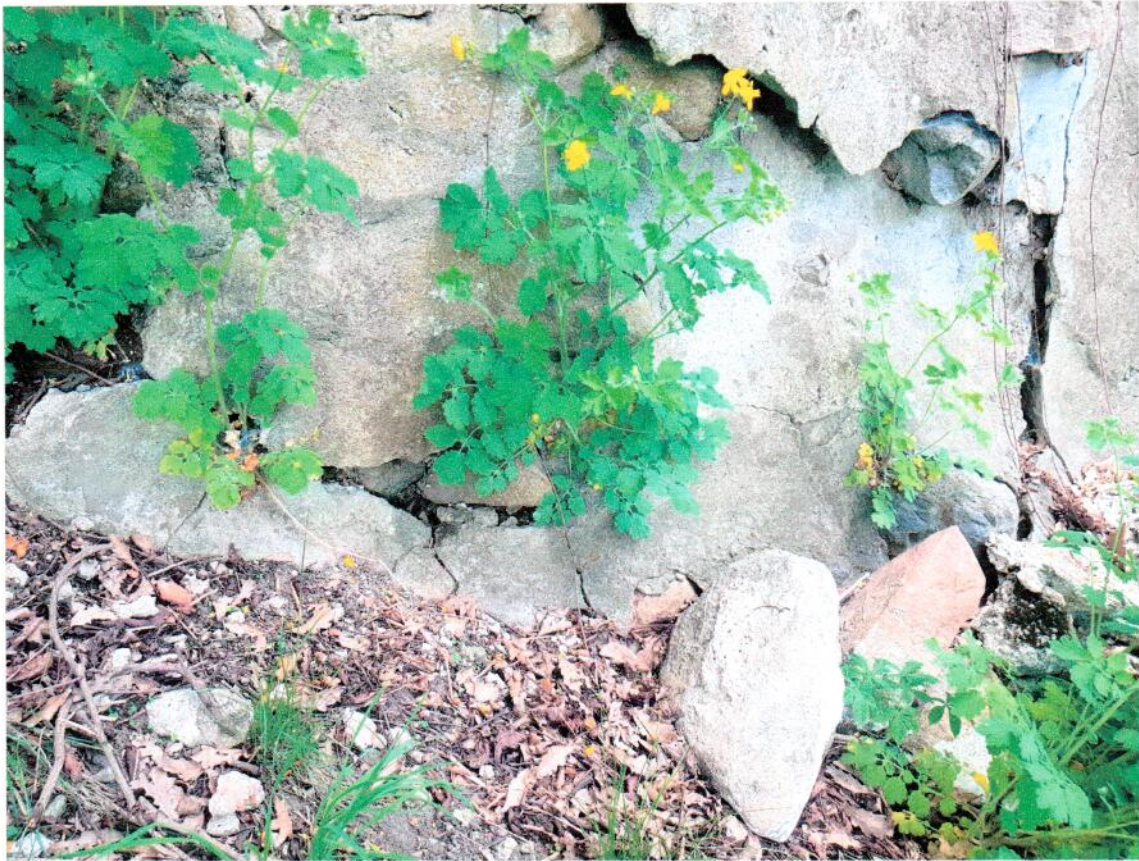
Fot. 49. Fragment muru przedzamcza południowego, narożnik południowo-zachodni, widok z dziedzińca przedszkola od strony północno-wschodniej. Stan cementowych napraw i umocnień w partii przyziemia
