PROGRAM PRAC KONSERWATORSKICH I RESTAURATORSKICH USZKODZONYCH MURÓW PRZEDZAMCZA POŁUDNIOWEGO W KOWALEWIE POMORSKIM

WYKONANO ZE STANOWISKA
KONSERWATORSKIEGO
dnia 10. 06. 2022

DECYZJA nr 201/193/2022

KOWALEWO POMORSKIE – TORUŃ 2022

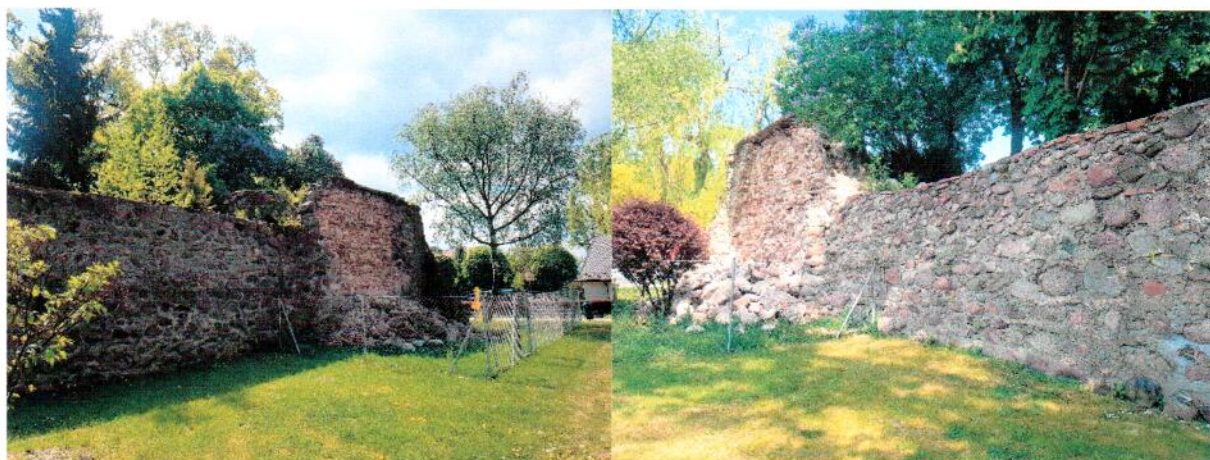
Fot. 6. Fragment murów przedzamcza południowego, odcinek północno-zachodni (stan obecny)

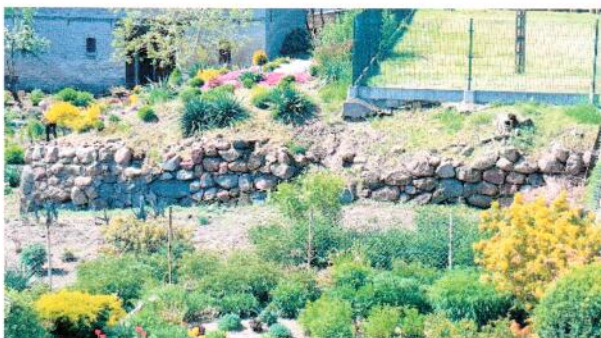
Fot. 15. Mur przedzamcza środkowego, fragment wschodni i pozostałość dawnej fosy, widok od strony wschodniej

Korony murów są częściowo zasypane ziemią i porośnięte roślinnością, w pozostałej części zalane betonem. Uzupełnienia spoin między głazami wykonane z zaprawy cementowej, o nieodpowiednich właściwościach fizyko-mechanicznych i będącej źródłem soli rozpuszczalnych w wodzie, wspomagającej zawilgocenie muru prowadzące do dalszej pogłębionej destrukcji, i uniemożliwiającej prawidłowy odbiór estetyczny zabytku.

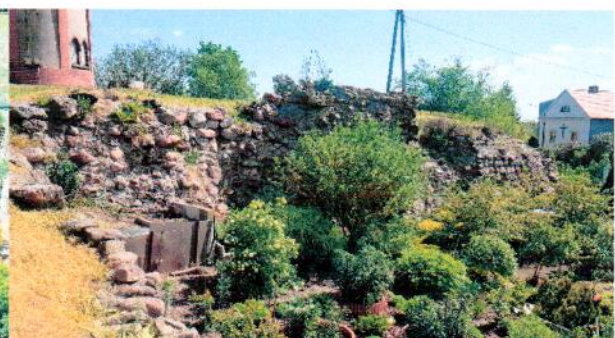
Fot. 16. Mur parchanu zamkowego i pozostałość dawnej fosy, widok od strony południowo-zachodniej

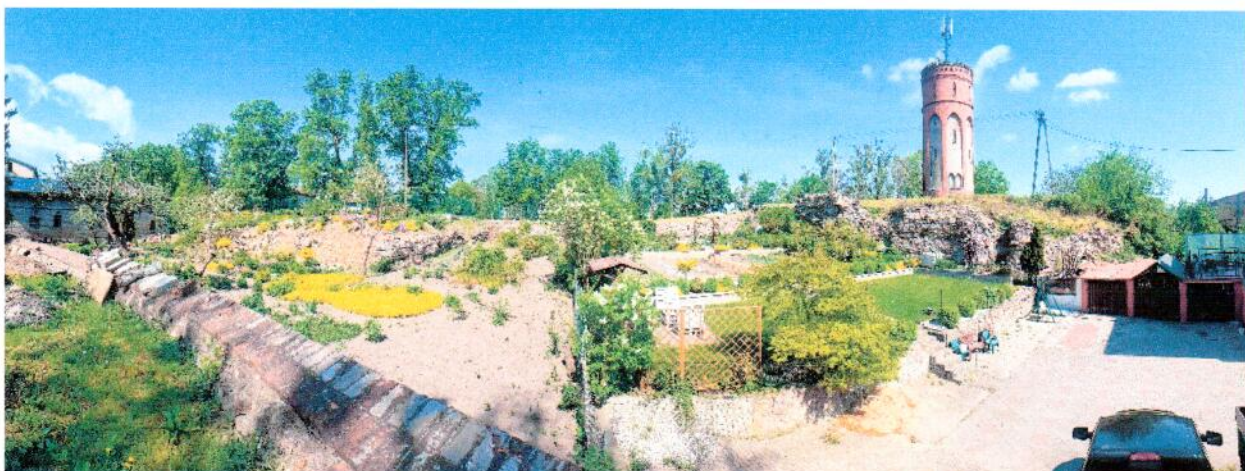
Fot. 17. Widok na pozostałości fosy z fragmentem muru wschodniego przedzamcza środkowego oraz południowej części parczanu zamku wysokiego, widok od strony kościoła św. Mikołaja

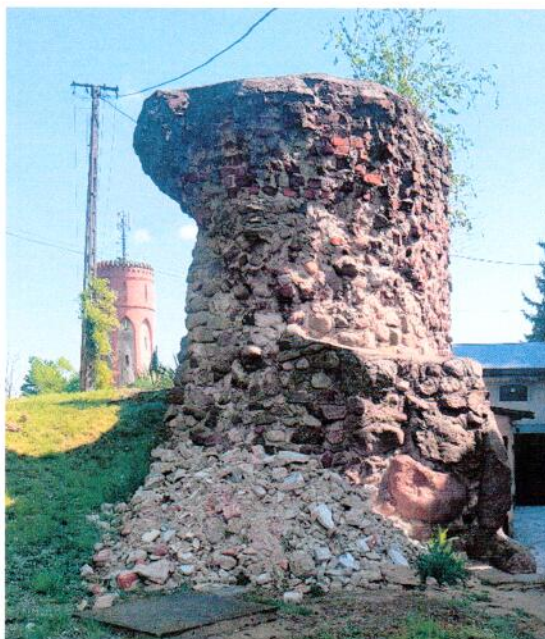
Fot. 20. Pozostałość narożnej baszty dawnych obwarowań przedzamcza środkowego widocznej od strony ul. Szkolnej

Stan zachowania baszty należy określić jako zły. Zbudowana jest w cokole z kamienia i o ceglany trzonie, czworoboczna w partii dolnej i oktogonalna w górnej. Obiekt jest mocno poprzerastany roślinnością drobną, jednoroczną – trawy i chwasty oraz zdrewniałymi już krzewami. Wieloletnie działanie czynników niszczących doprowadziło do strukturalnego osłabienia i dezintegracji ceramiki budowlanej, prowadzącej do powstania spękań, wykruszenia się, czy osypywania zarówno partii przypowierzchniowych, jak i całych cegieł. W wielu miejscach cegła złuszcza się powierzchniowo na głębokości nawet jednego centymetra, w postaci niewielkich, cienkich płatków.

Dolne partie muru kamiennego porośnięte glonami i porostami, wtórnie spoinowane zaprawami cementowymi. Pod cementową zaprawą spoinującą tworzą się pustki – zaprawa spodnia – historyczna ulega dezintegracji granularnej. Uszczelniona powierzchnia muru utrzymuje przez długi czas wilgoć pochodzącą z opadów atmosferycznych i aerozolu wodnego niesionego przez wiatr. Stałe zawilgocenie o różnym nasileniu naraża substancję zabytkową na niszczące działanie mrozu, soli rozpuszczalnych w wodzie i mikroorganizmów, co w rezultacie prowadzi do jej dalszej pogłębionej destrukcji.

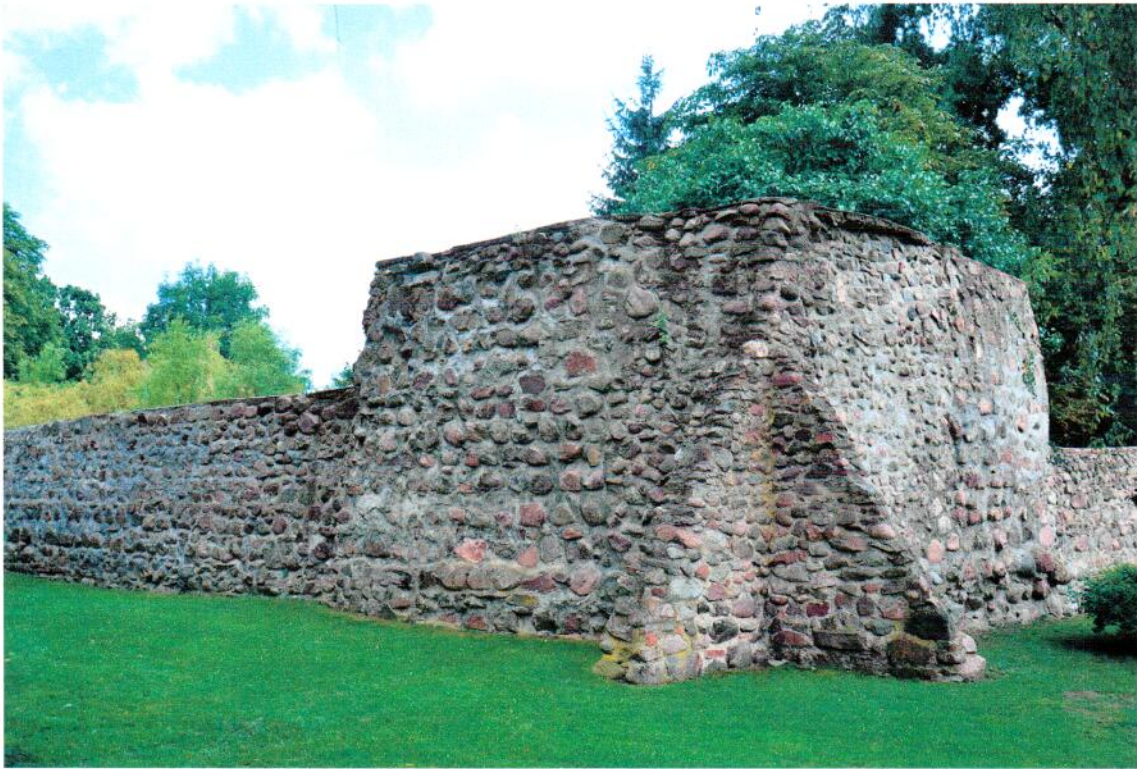
Fot. 37. Fragment narożny muru przedzamcza południowego od strony ul. Fosa Jagiellońska, stan przed katastrofą budowlaną, źródło z dnia 18.05.2022 r.: <https://polska-org.pl/7689806,foto.html?idEntity=7628467>
